-
- Zustandserfassung und -bewertung eines Parkhauses
-
-
-
-

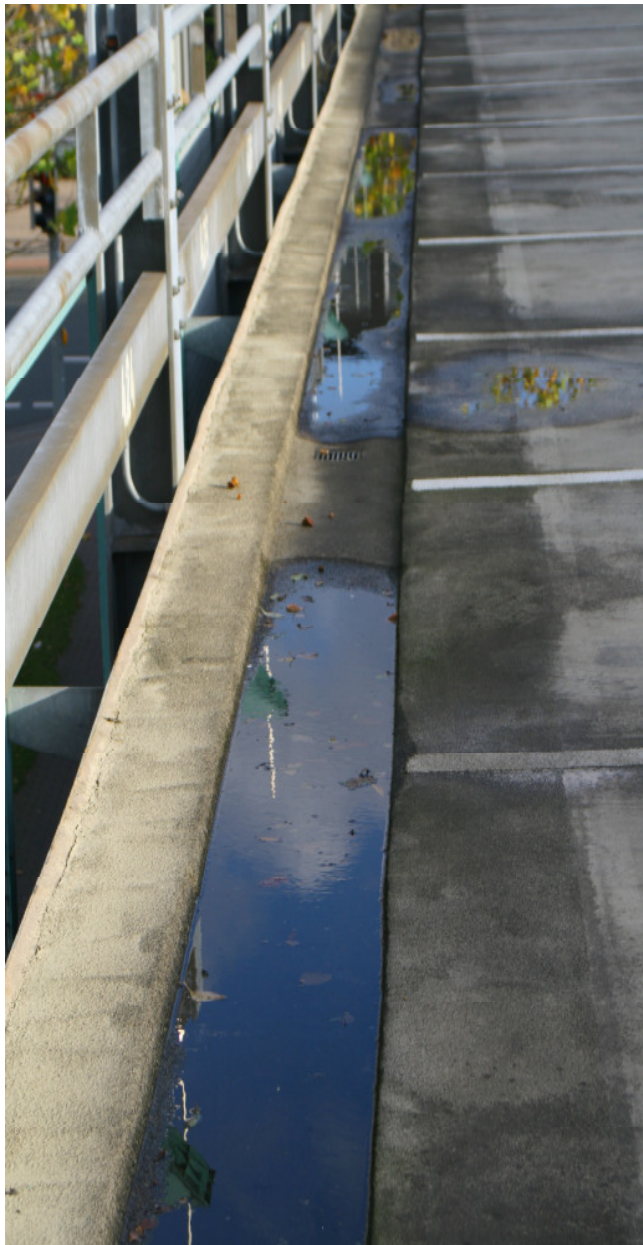
**Beispiel:
Entwässerungsrinnen**

In den Ablaufrinnen befinden sich die Abläufe nicht an den tatsächlichen Tiefpunkten. Das Wasser steht in den Ablaufrinnen und kann nur verdunsten. Die im Wasser gelösten Salze und sonstige Schadstoffe lagern sich in den Rinnen ab und greifen die Beschichtung, bzw. den darunter liegenden Beton an.

Standicherheit: 1

Dauerhaftigkeit: 3

Im Wartungsplan sollte eine regelmäßige, intensive Reinigung vor allem im Frühjahr vorgesehen werden, um die vorhandenen Tausalze zu entfernen. Im Zuge einer Oberflächensanierung sollten die Abläufe in die tatsächlichen Tiefpunkte der Ablaufrinne verlegt werden, um eine intensive Reinigung zu vermeiden und die Dauerhaftigkeit zu verbessern.

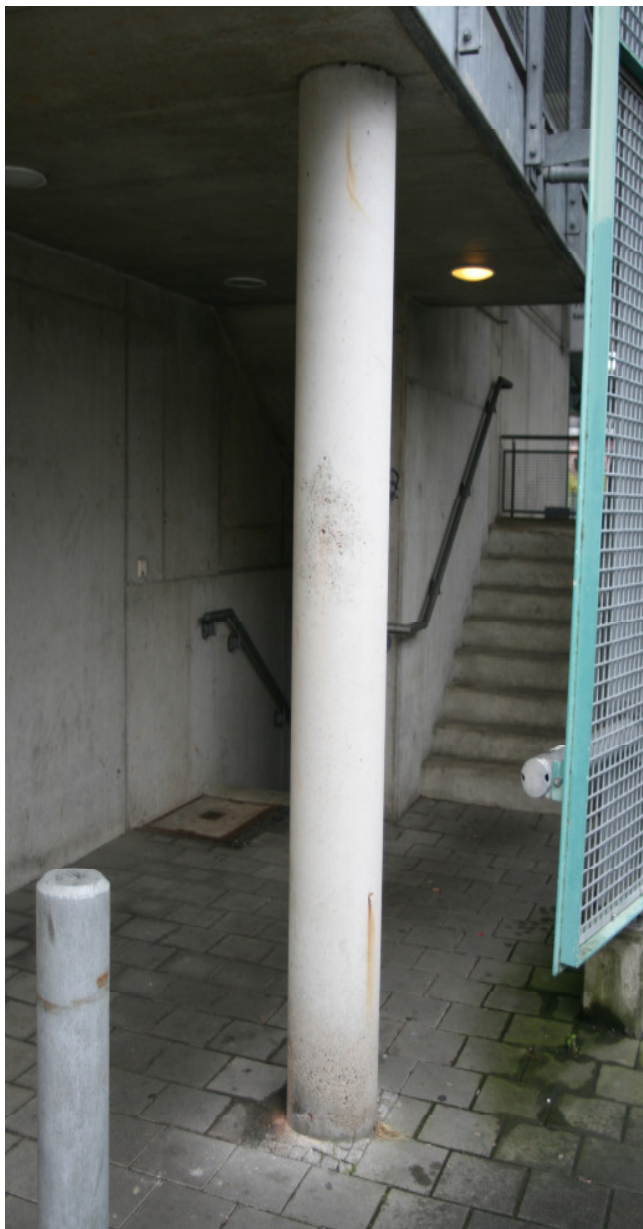
**Beispiel:
Kiesnester in tragender Stütze**

Es sind mehrere Kiesnester in der Stütze zu erkennen. Im Bereich der Kiesnester können schädigende Substanzen, wie z.B. CO₂ oder Tausalze leichter in den Beton eindringen und die Bestandteile des Betons zerstören. Am Fuß der Stütze ist bereits eine Schicht von kristallisiertem Salz zu erkennen.

Standicherheit: 3

Dauerhaftigkeit: 5

Es muss davon ausgegangen werden, dass die Bewehrung der Stütze aufgrund des Chloridgehaltes und Carbonatisierung bereits angegriffen ist.

Es kann nicht ausgeschlossen werden, dass auch im Bereich der Gründung mit Schäden zu rechnen ist.

Weitergehende Untersuchungen und eine Instandsetzungsplanung sollten dringend durchgeführt werden.

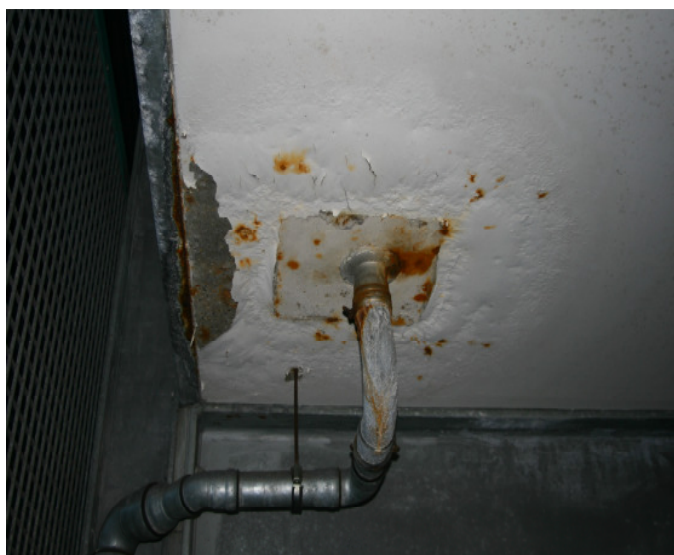
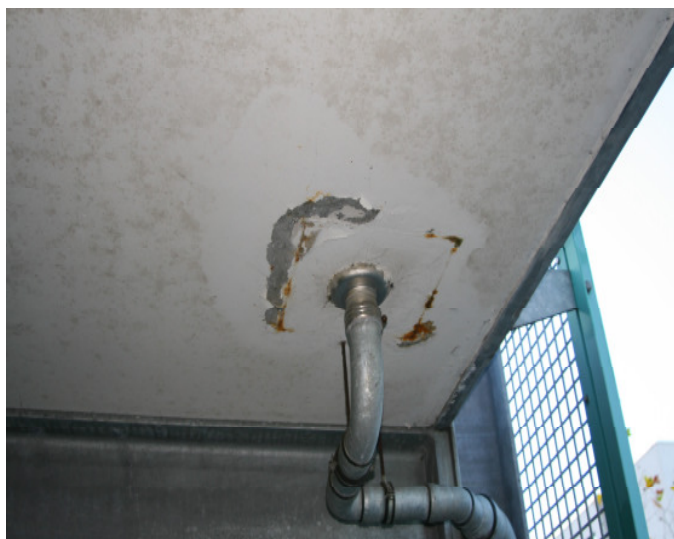
**Beispiel:
Wasserabläufe**

Einige Wasserabläufe sind undicht, so dass das Wasser in die Decke eindringen kann. Die im Wasser enthaltenen Chloride lagern sich in der Decke ab. Die Bewehrung der Decke ist bereits korrodiert. Die Schäden greifen bereits auf die Stahlträger über.

Standicherheit: 3
Dauerhaftigkeit: 5

Die Decke sollte an den betroffenen Abläufen geöffnet werden, um festzustellen, wie sehr die Bewehrung schon angegriffen ist. Sollte diese nicht mehr ausreichend sein, muss neue Bewehrung eingebaut werden. Die Stahlteile sollten entrostet und mit neuem Korrosionsschutz versehen werden. Die Chloridbelastung des Betons muss ermittelt werden. Beton mit mehr als 0,4 Masse- % des Zements Chloridgehalt muss entfernt werden. Im Zuge der Sanierung der Abläufe sollte geklärt werden, ob zugleich eine Verlegung der Abläufe in die Tiefpunkte der Rinnen erfolgen sollte.
