-
- Instandsetzung eines Parkhauses
-
-
-
-

Beispiel:
Korrosion an tragenden Stahlstützen

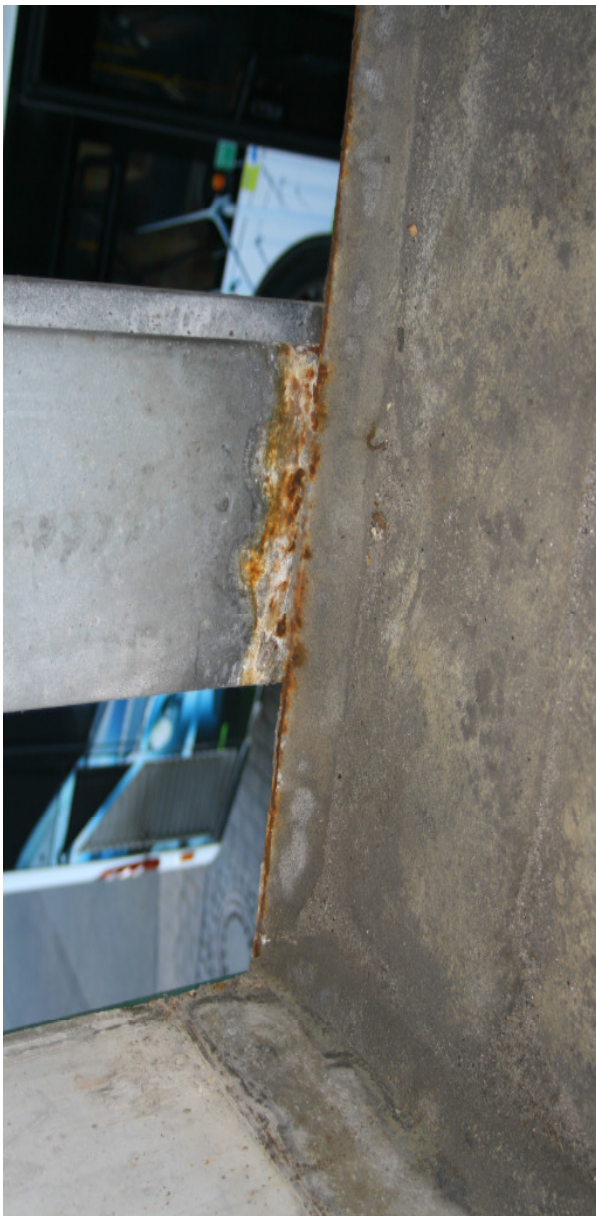
Die Anbindungen der Decken an die Stahlstützen sind sehr stark durch den Einfluss von Chloriden angegriffen. An den Stützen und Randprofilen ist bereits Korrosion zu erkennen.

Standsicherheit: 3
Dauerhaftigkeit: 4

Die korrodierten Stützen sollten sehr kurzfristig entrostet und wieder hergestellt werden. Des Weiteren sollte der Korrosionsschutz dringend erneuert werden. Es sollte überprüft werden, inwieweit die Tragfähigkeit des Anschlusses des Parkdecks an die Stütze, sowie der Stütze selbst infolge des Materialverlustes aus Korrosion reduziert wurde und ob die Bauteile noch ausreichend tragfähig sind.
